DIPARTIMENTO DI INGEGNERIA CIVILE
E ARCHITETTURA (DICAR)
Università degli Studi di Catania
V.le Andrea Doria, 6 - 95125 C A T A N I A

Oggetto: Report attività presso Ortigia e Lampedusa

Nell'ambito del progetto SIMIT la componente ingegneristica dell'Università di Catania (resp. scient. Prof. Grazia Lombardo) ha come obiettivo la definizione di un metodo speditivo per l'analisi e la valutazione della vulnerabilità sismica del patrimonio edilizio esistente nel contesto Mediterraneo, con particolare riferimento alle Isole Maltesi e Lampedusa. A tal fine sono state elaborate, dalla componente ingegneristica, nuove schede di analisi della vulnerabilità a scala edilizia e di aggregato strutturale.

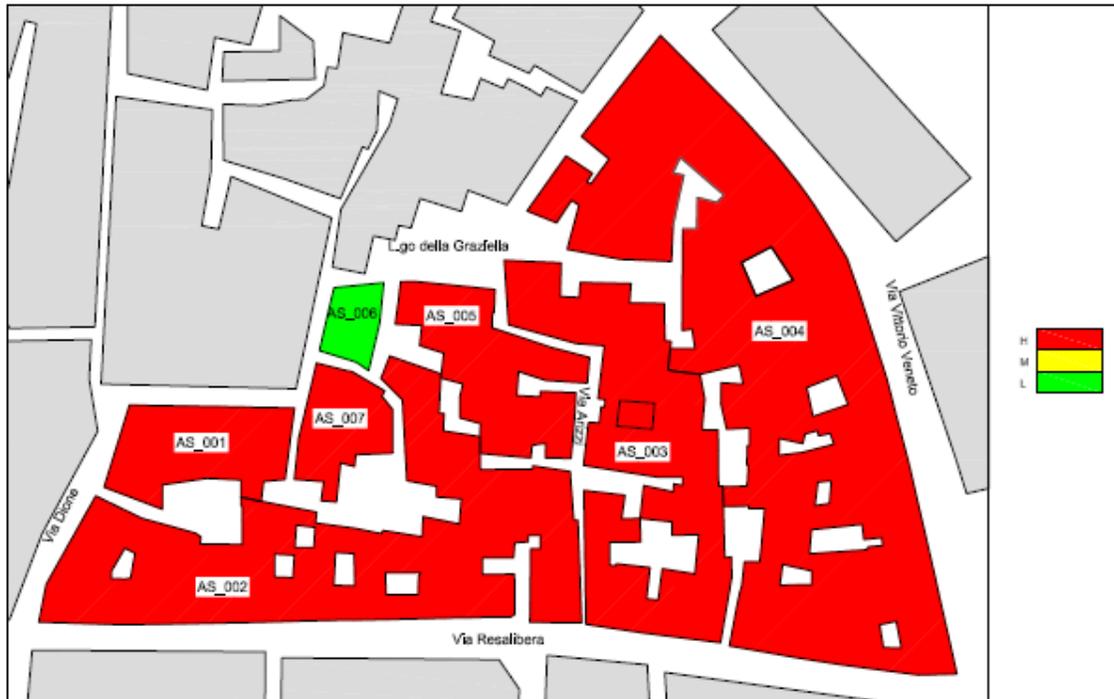
Figura. 2: Mappa di vulnerabilità Aggregati Strutturali (AS)

I dati così raccolti sono stati prima riportati su supporto informatico e successivamente rielaborati al fine di valutare la vulnerabilità sismica degli aggregati e delle unità strutturali. Quindi sono state realizzate mappe qualitative della vulnerabilità sismica a scala di aggregato e a scala di unità strutturale (fig. 2-3) basate sul numero di indicatori di vulnerabilità considerati con egual peso.

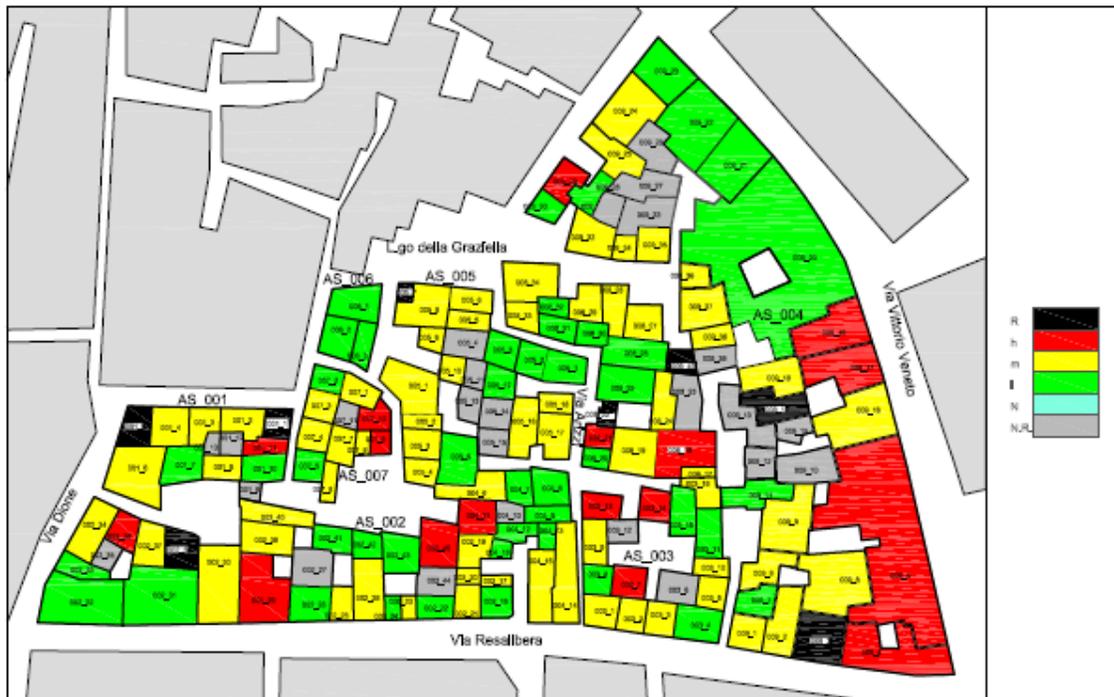
Figura. 3: Mappa di vulnerabilità Unità Strutturali (US)

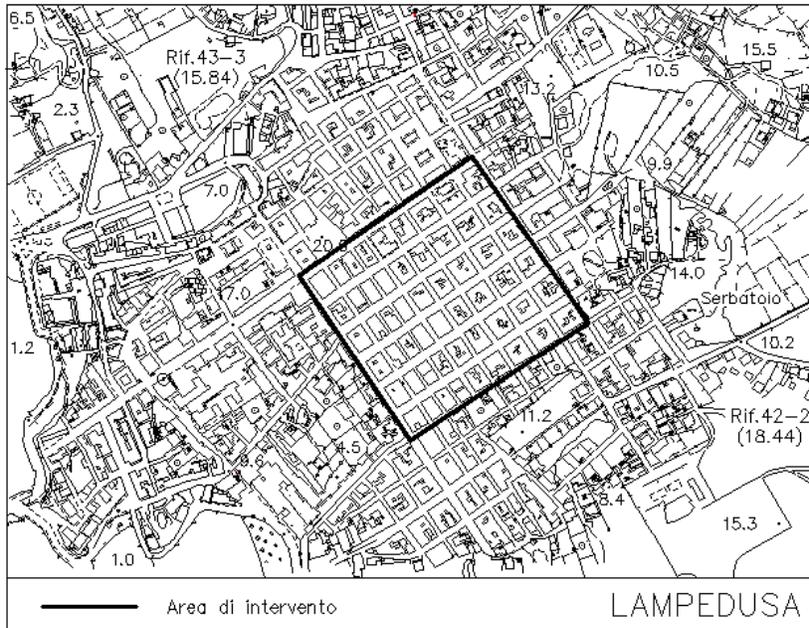
Figura. 4: Area di intervento a Lampedusa

L'analisi del patrimonio edilizio esistente ha riguardato 57 aggregati strutturali e circa 450 unità strutturali (fig. 4). I sopralluoghi a Lampedusa sono stati condotti, dal 20 al 24 ottobre 2014, da tre squadre composte da due operatori ciascuna, coordinate dalla prof. Grazia Lombardo. Hanno partecipato 4 tecnici del DRPC (fig. 5). Durante i sopralluoghi sono stati effettuati molteplici incontri con gli operatori, coordinati dalla prof. Grazia Lombardo, al fine di fugare eventuali dubbi e giungere ad una compilazione delle schede quanto più omogenea possibile tra le varie squadre.
